東北大学自営光ファイバーの経年劣化調査

Aging Investigation on Optical Fibers Owned by Tohoku University

東北大学では、各キャンパス間、並びに建物間において自営の光ファイバーを敷 設しネットワークを構成している。本稿では、敷設から20年が経過し途中東日本 大震災をも経験した光ファイバーの劣化状況の調査を行ったので、その結果につい て報告する。

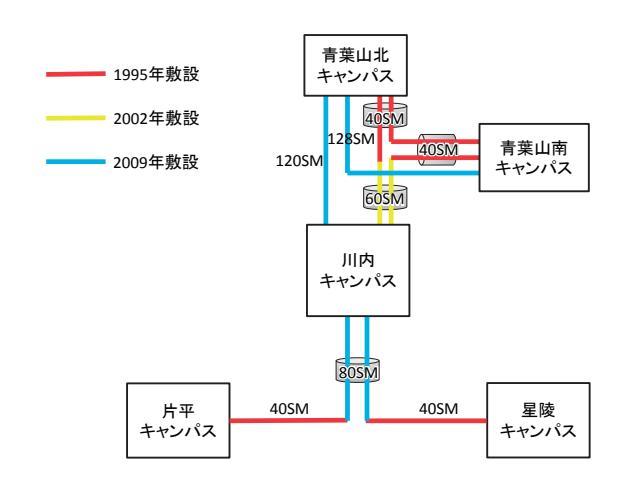
図1 光ファイバーの構成図

東北大学は大きく分けて、5 つのキャンパ ス(片平地区、川内地区、青葉山北地区、青葉 山南地区、星陵地区)から構成されており、そ れぞれのキャンパスを接続するように自営の 光ファイバーが敷設されている。キャンパス 間光ファイバーは、1995 年当初、シングルモ ード光ファイバー(SM)の 40 芯を敷設し、それ ぞれのキャンパスに 10 芯ずつ割り当てを行 ない直接接続可能な構成[1]となっていたが、 現在は改修や拡充を経て、次のような構成(図 1) となっている。

- ・青葉山北・青葉山南間
 40SM 1995 年敷設
 - 128SM 2009 年敷設
- ・青葉山北・川内間
 40/60SM 1995 年、2002 年敷設混在
 120SM 2009 年敷設
- ・青葉山南・川内間
 40/60SM 1995 年、2002 年敷設混在
 ・片平・川内間
- 40/80SM 1995年、2009年敷設混在
- ・星陵・川内間
 40/80SM 1995年、2009年敷設混在

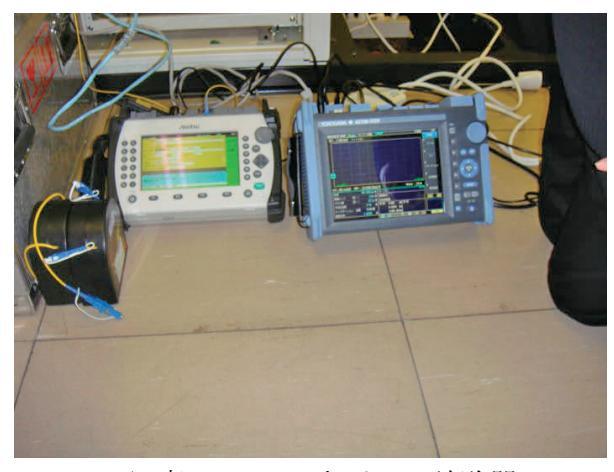
写真1 OTDR(光パルス試験器)

OTDR(Optical Time Domain Reflectometer) は、一方の光ファイバー端から計測用の光パ ルスを入射することにより、光ファイバーの 長さ方向の損失状態を測定し異常を検知する ことができる。したがって、この測定により 融着接続やコネクタ接続などの接続損失の影 響を調べることができる。

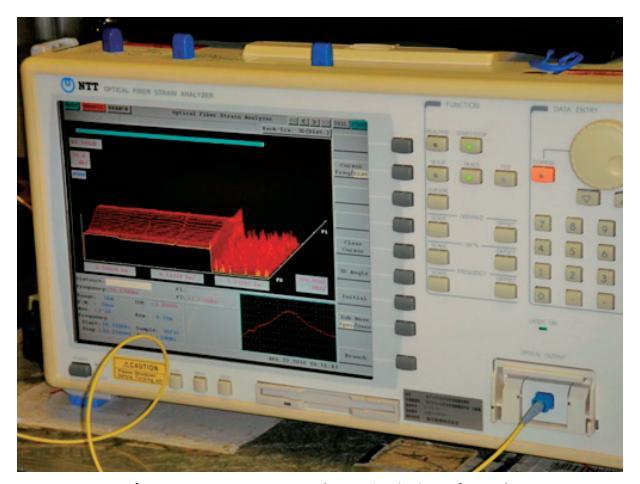
写真 2 B-OTDR (歪分布測定器)

B-OTDR(Brilllouin Optical Time domain Reflectometer)は、一方の光ファイバー端から 計測用のパルス光を入射することにより、フ ァイバーに生じている長手方向の歪みや温度 変化を高精度に測定することができる。した がって、この測定により光ファイバーへの物 理的な曲げ応力や荷重負荷による圧縮などの 影響を調べることができる。

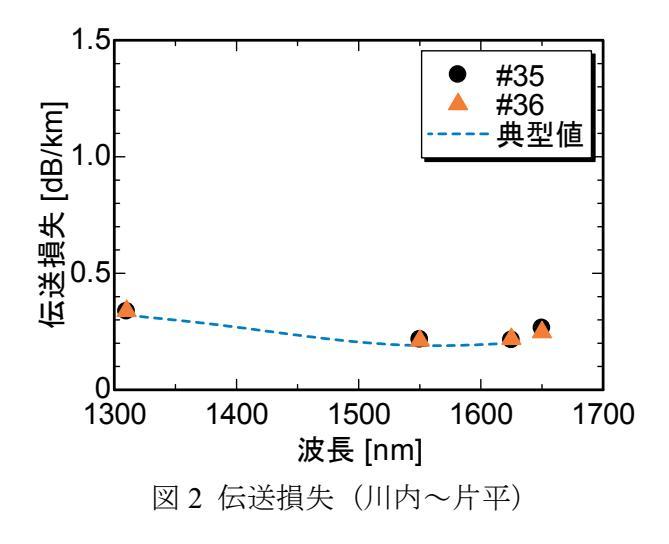
川内キャンパスと片平キャンパス間の光ケ ーブルの芯線の内、#35 と#36 を調べた結果、 図 2 に示す通り伝送損失がほぼ新品状態の光 ファイバーの典型値に一致する結果が得られ た。このことから、芯線の劣化はないものと 推定できる。

また、図 2,4 に示した伝送損失は典型値に 近い値であり、長波長ほど損失が増加すると いうマイクロベンドロスの特徴は確認されな かった。したがって、この接着部の気泡は光 ファイバーの損失には影響を与えていないと 思われる。

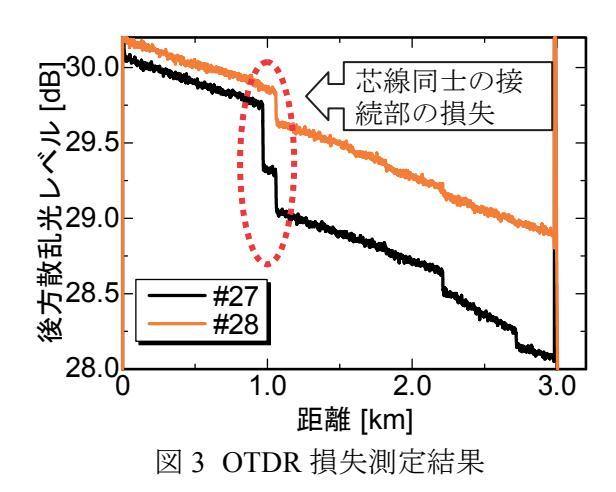
川内キャンパスと星陵キャンパス間の光ケ ーブルの芯線の内、#27 と#28 を調べた結果、 共に川内側から 1km のところで、比較的大き な損失(図3)が発生しているが、これは 1995 年に敷設した光ファイバーと 2009 年に敷設 した光ファイバーの相互の接続点による損失 と思われる。また図4 で示す通り#28 の芯線 は伝送損失がほぼ新品状態の光ファイバーの 典型値に一致する結果が得られており、距離 あたりの伝送損失はほぼ典型値に一致する結 果が得られたことから、芯線の劣化はないも のと推定できる。

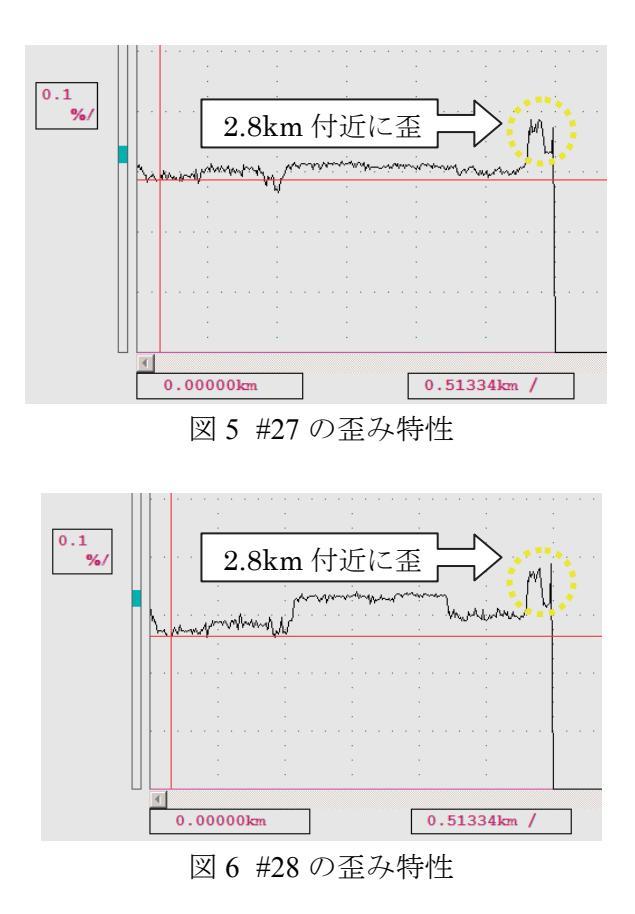
川内~星陵間の#27、#28 のいずれも川内か ら 2.8km 付近に歪を確認した(図 5,図 6)。こ の歪は曲げ等の影響ではなく、製造時期の異 なる芯線同士を接続していることから生じた ブリルアン周波数シフトの変化によって生じ たものであり、芯線自体は問題ないと思われ る。

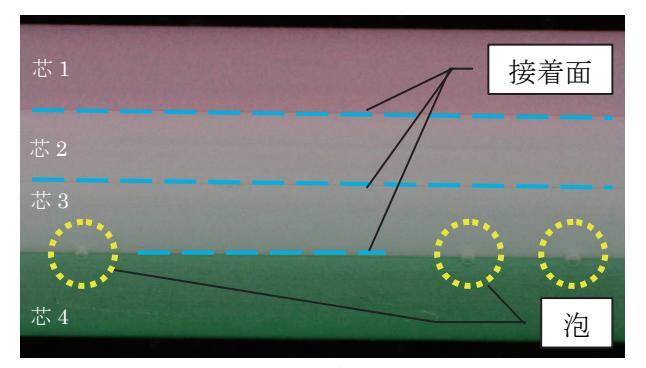
写真3 芯線観察写真

1995 年に敷設し、その後拡充のため 2002 年に新しい光ファイバーと交換のため撤去さ れたケーブルを使用して調査を行った。デジ タルマイクロスコープでの観察結果では、い ずれのテープ芯線も接着部に気泡が見つかっ た(写真3)。この気泡は接着剤部分にのみに 見られることからテープ芯線接着時に混入 (発生)したものと推測され、気泡自体は光 ファイバーの被覆の外側に存在しているので 問題ないと思われる。
